# Stalinistlike majade rõdude restaureerimise juhend

Muinsuskaitseamet

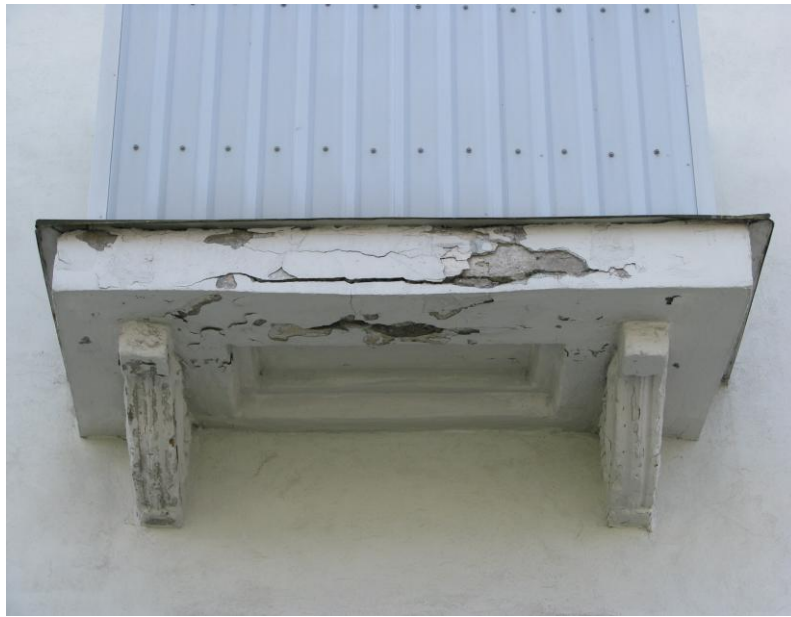
**Foto 1.** Esialgselt on olnud rõdulmetallvarbadest piire, profiilplekist asendus ei ole sobilik. Lahtine betoon on jäetud eemaldamata ja sarrusvarraste korrodeerumist ei ole peatatud. Rõdu plaat laguneb intensiivselt hoolimata värskest teostatud remondist.

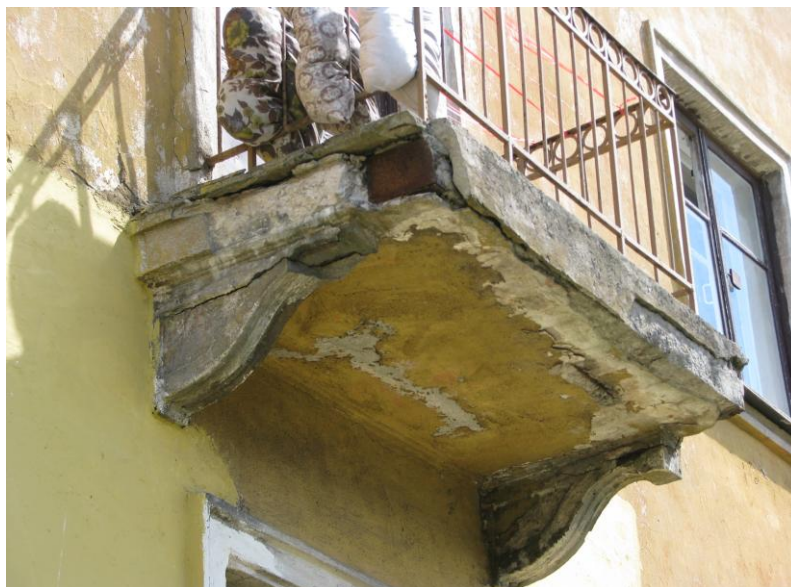
**Foto 2.** Rõdu kandekonstruktsioonid on oluliselt kahjustunud. Rõdu kandvad terastalad on korrodeerunud ja puudub kaitsev betoonkiht. Karniisid ja konsoolid vajavad taastamist. Lahtine betoon eemaldada, puhastada terastalad ja korrodeerunud sarrus. Hinnata terasdetailide jääkristlõiget ja vajadusel konstruktsioone tugevdada. Puhastada rõdu pealmine pind, eemaldada varasemad pealiskihid ja paigaldada hüdroisolatsioon koos ülespöörete ja servaplekiga.

Enne restaureerimistöid on vajalik teostada ehitustehniline ülevaatus ja koostada projekt.

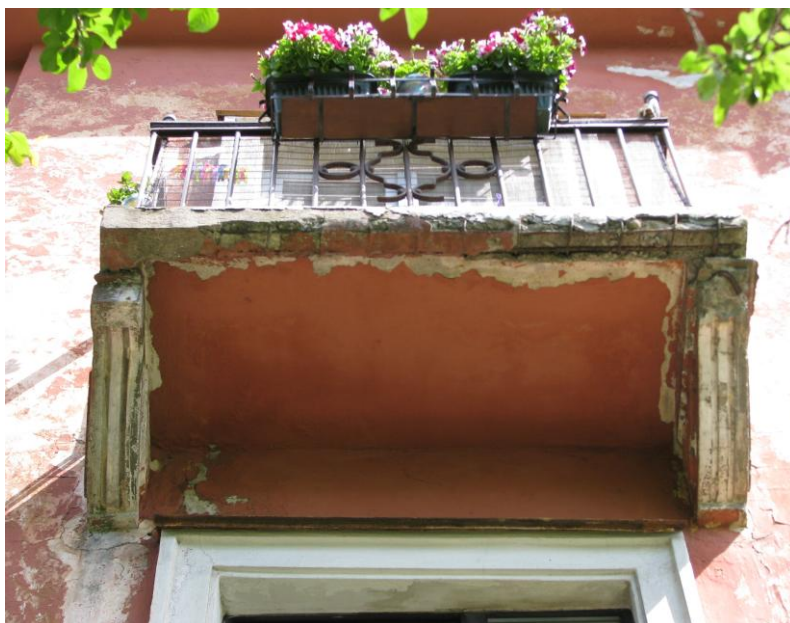
**Foto 3.** Piirde taha on paigaldatud liigsed katteplaadid. Puuduva servapleki tõttu on rõduplaadi äär oluliselt lagunenu. Värvkate ja lahtine betoon eemaldada. Sarrusvardad puhastada, vajadusel lisada täiendav terasarmatuur. Teostada kohtparandused. Tagada rõduplaadi kalded, paigaldada hüdroisolatsioon koos ülespöörete ja servaplekiga.

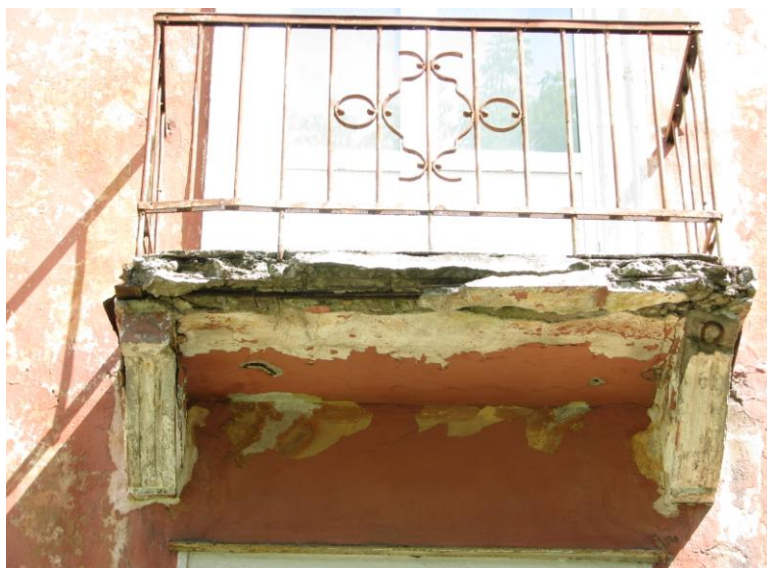
**Foto 4.** Puuduva servapleki ja ebapiisava hüdroisolatsiooni tõttu on rõduplaadi äär oluliselt lagunenu. Värvkate ja lahtine betoon eemaldada. Sarrusvardad puhastada, vajadusel lisada täiendav terasarmatuur. Võib osutada vajalikuks rõduplaadi ja konsoolide osaline asendamine. Anda plaadile kalded ja paigaldada hüdroisolatsioon koos ülespöörete ja servaplekiga.

Enne restaureerimistöid on vajalik teostada ehitustehniline ülevaatus ja koostada projekt.

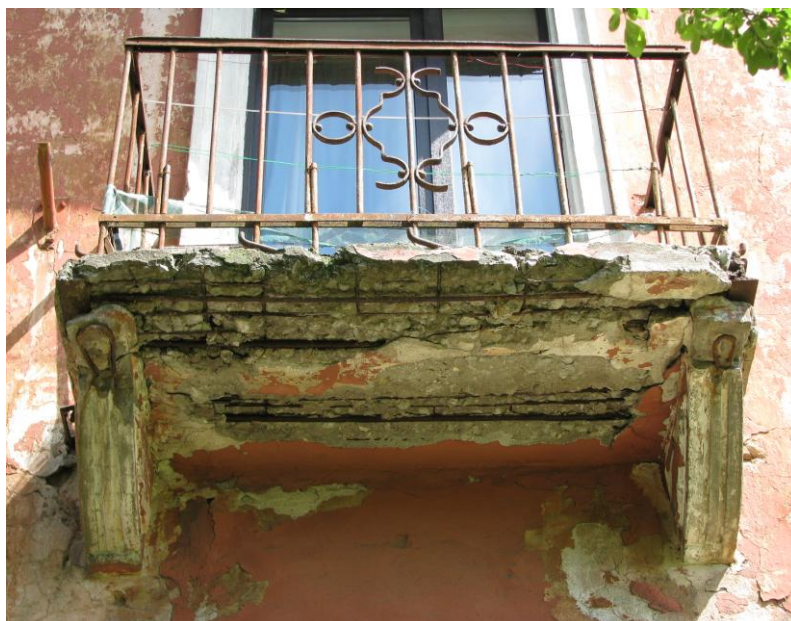
**Foto 5.** Rõdu kandekonstruktsioonid on oluliselt lagunenud ja deformeerunud. Seisukord on avariiline. Konstruktsioonid vajavad suures osas asendamist. Enne ehitustöid on vajalik koostada projekt.

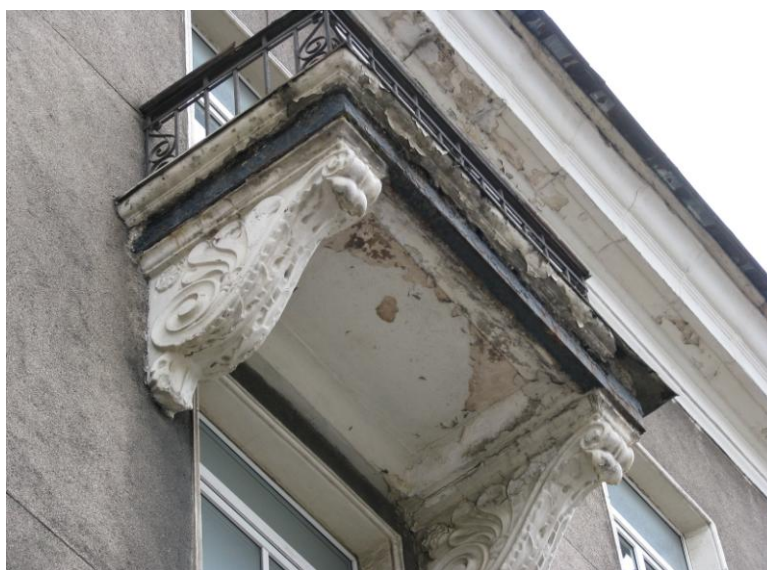
**Foto 6.** Rõdu terastalaid kattev karniis on suures osas hävinud, terastalad on servas paljandunud. Ebapiisava servapleki ja hüdroisolatsiooni tõttu esinevad plaadi alumises pinnas niiskuskahjustused. Remonttööde käigus tuleb taastada karniis. Eelnevalt kontrollida terastalade seisukorda. Terastalad ja korrodeerunud sarrus puhastada ja katta korrosioonikaitsevahendiga. Paigaldada servaplekid ja hüdroisolatsioon, piirded korrastada. Enne restaureerimistöid on vajalik teostada ehitustehniline ülevaatus ja koostada projekt, kus oleks näidatud muuhulgas ka puuduvate karniiside profiil ja nende kinnituslahendus.

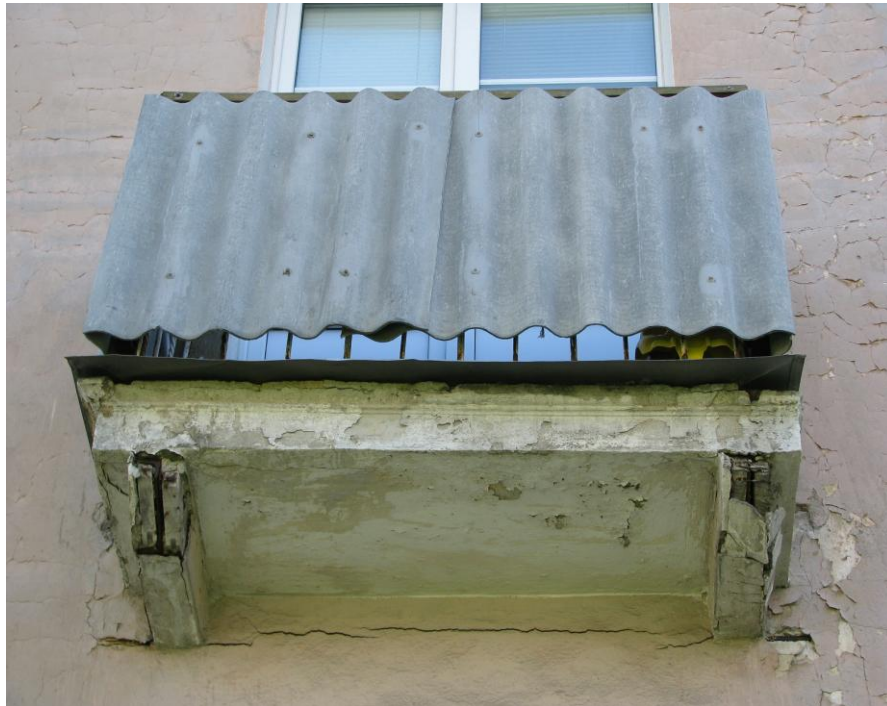
**Foto 7.** Piire on kaetud sobimatute eterniitplaatidega, plaadid eemaldada ja piire korrastada. Rõduplaati kandvad terastalad on kaetud puiduga, terastalad on roostetanud. Enne remonttöid kontrollida kandekonstruktsiooni ja hüdroisolatsiooni seisukorda. Terasdetailid puhastada ja katta korrosioonikaitsevahendiga.

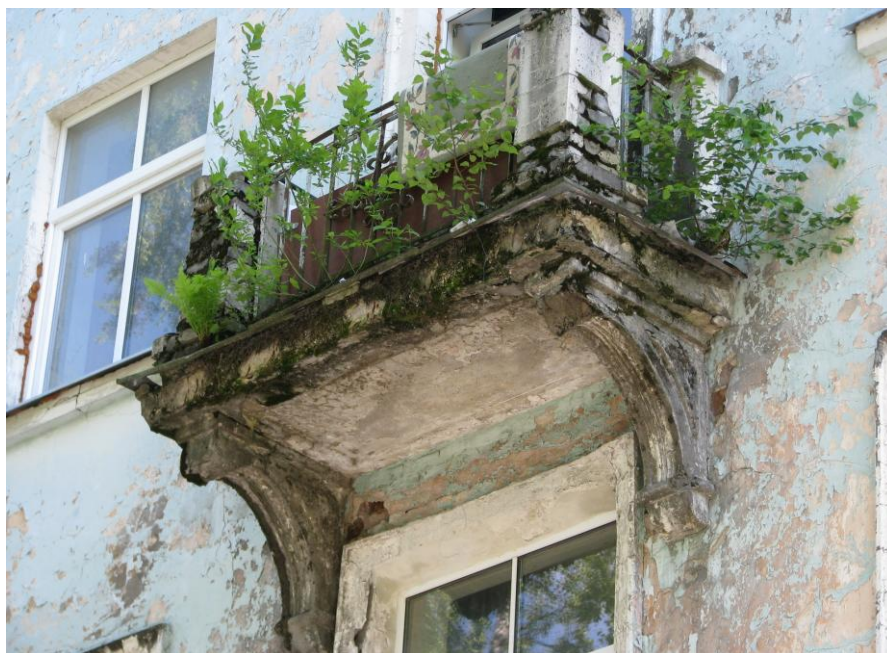
**Foto 8.** Rõdu on hooldamata, sadevee äravool on takistatud. Esmalt eemaldada taimestik ja puhastada rõdu pinnad vanadest viimistluskihtidest. Liigniiskuse tõttu on tõenäoliselt rõdu plaadi sarrus hakanud korrodeeruma. Enne remonttöid hinnata puhastatud rõdu seisukorda ja näha ette sobivad lahendused.
